**ANÁLISE DE FALHA DOS PARAFUSOS DE FIXAÇÃO DA BASE DO CAVALETE
DE SUSTENTAÇÃO DO MASTRO DE UM CAMINHÃO PERFURATRIZ**

**MARABÁ
2013**

Trabalho de Conclusão de Curso
apresentado para obtenção do grau de
Bacharel em Engenharia de Materiais,
Campus de Marabá, Universidade Federal
do Pará. Orientador: Prof. MSc. Márcio
Corrêa de Carvalho.

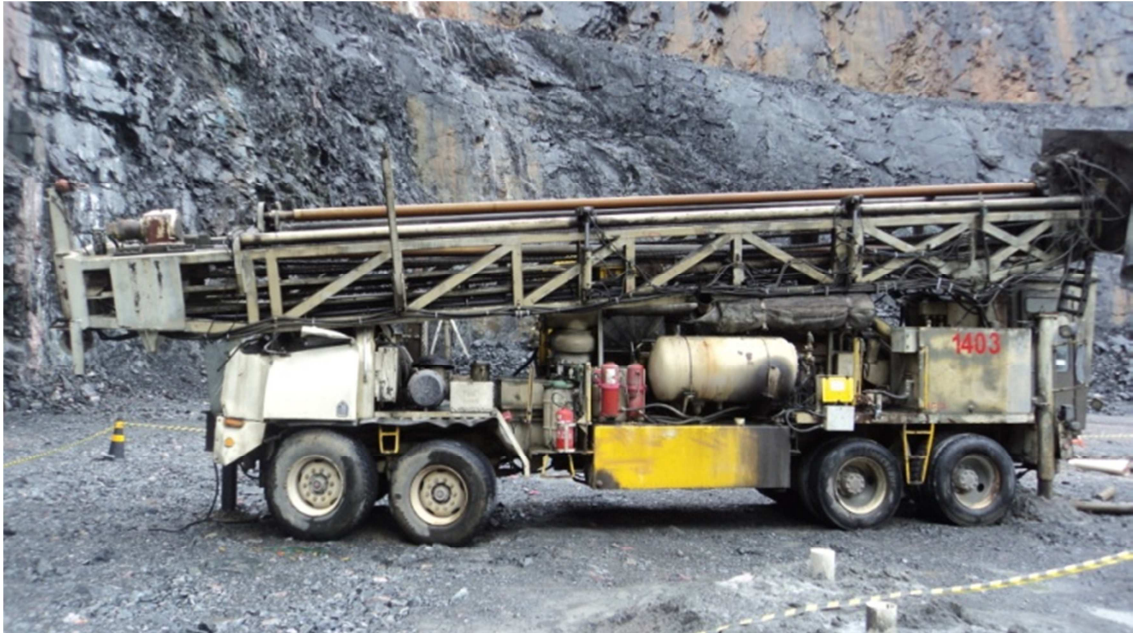
Portanto, foram encaminhados ao Laboratório de Metalografia da Universidade Federal do Pará (LABMETAL – UFPA) oito parafusos fraturados, que estavam instalados em dois mancais de fixação da base do cavalete do mastro de um caminhão perfuratriz, e um parafuso novo, totalizando nove parafusos, para serem realizadas análises de falha, visando identificar os possíveis motivos da falha, que resultou na queda do mastro sobre a cabine do caminhão, que ocorreu na Mina

FIGURA 01 – Queda do mastro sobre a cabine do caminhão perfuratriz.

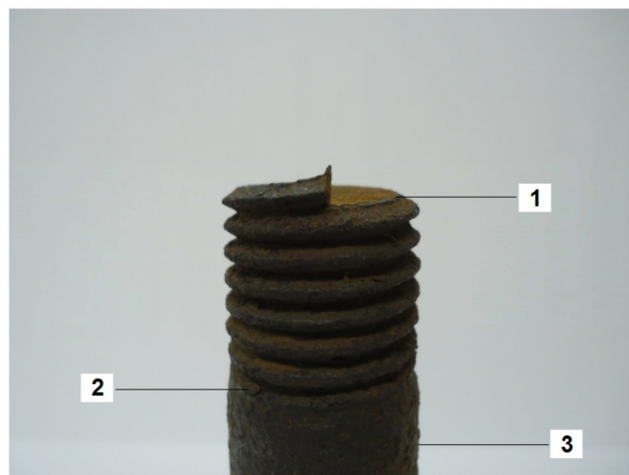
A partir da inspeção visual^[6], observou-se a presença de corrosão superficial, fragmentação e corrosão por pit. Normalmente, o processo de corrosão se origina a partir de trincas superficiais, enquanto que a fragmentação é causada, na maioria dos casos, por trincas subsuperficiais. As Figuras 16 e 17 ilustram as observações.

FIGURA 16 – Parafuso LOC01: fadiga superficial caracterizada por (1) corrosão por pit, (2) fragmentação e (3) corrosão.

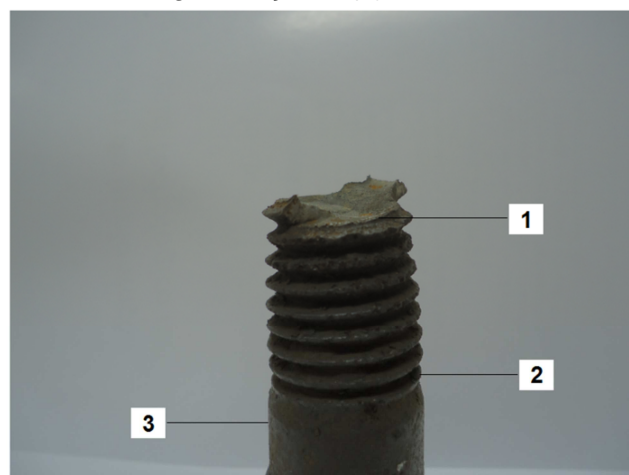
FIGURA 17 – Parafuso LOC04: fadiga superficial caracterizada por (1) corrosão por pit, (2) fragmentação e (3) corrosão.

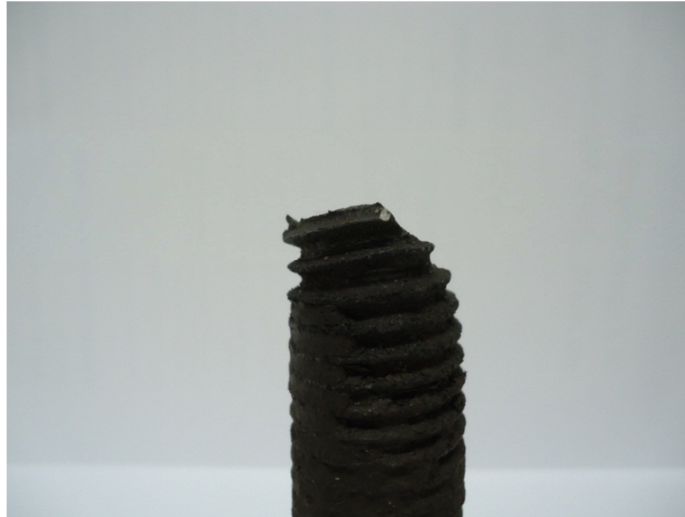
Observou-se, ainda, que alguns parafusos apresentaram os filetes de rosca parcialmente preenchidos com uma mistura de graxa e pós, provavelmente provenientes do processo de perfuração. As Figuras 18 e 19 ilustram esta observação.

FIGURA 18 – Parafuso LOC03: filetes de rosca parcialmente preenchidos com uma mistura de graxa e pós.

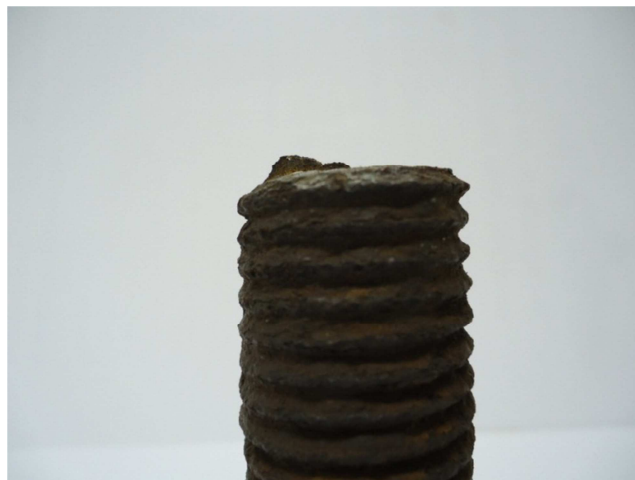
FIGURA 19 – Parafuso LC03: filetes de rosca parcialmente preenchidos com uma mistura de graxa e pós.

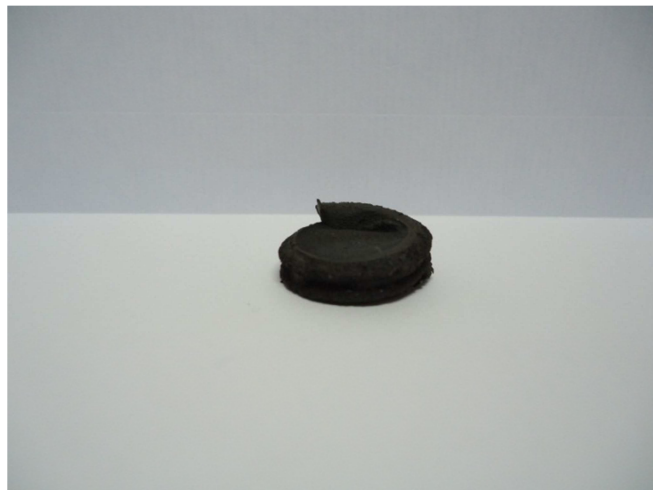
FIGURA 21 – Superfície de fratura do parafuso LOC01.

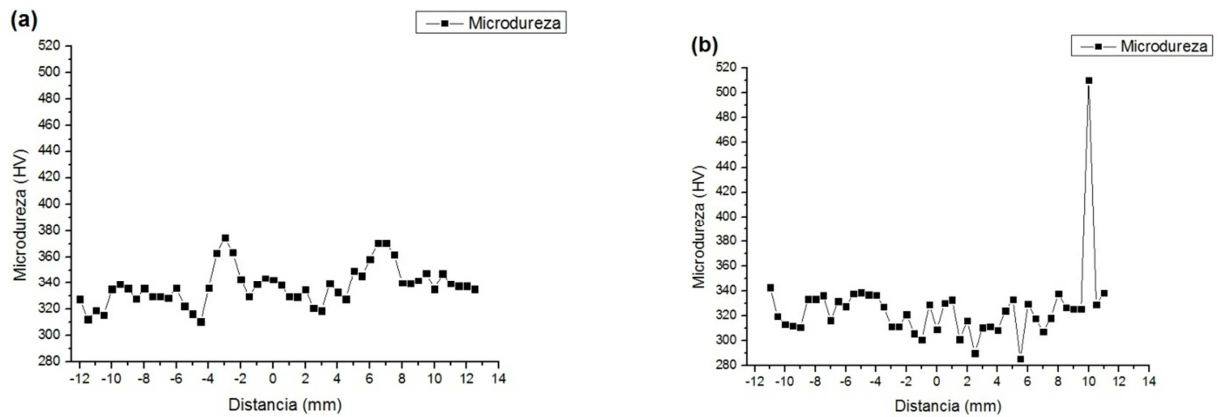
FIGURA 24 – Parafuso LC01: perfis de dureza (microdureza Vickers) nas direções (a) horizontal e (b) vertical.

As durezas determinadas para os parafusos PN e LC02 estão, em sua maioria, dentro do intervalo de valores recomendados pela norma para parafusos de Grau 8, como pode ser observado nas Figuras 23 e 25, respectivamente. Já o parafuso LC01 apresentou valores de dureza abaixo do recomendado pela Norma SAE J429, para parafusos de Grau 8, conforme pode ser observado na Figura 24.

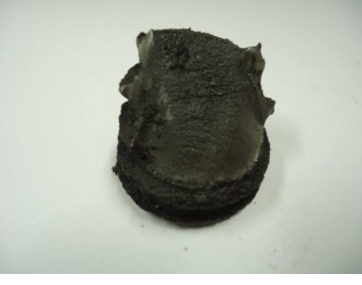
LOC03

Todos os parafusos fraturaram transversalmente a partir da raiz das roscas, com exceção do parafuso LOC03, que, apesar da falha também ter se iniciado na

raiz da rosca, apresentou um ângulo de fratura de 45° , indicando que foi o último a falhar após ter suportado uma sobrecarga em tração. Já as demais fraturas apresentaram superfícies aproximadamente planas, comum em propagação de trinca por fadiga. As origens das trincas foram identificadas nas raízes das roscas, especialmente a partir de pits, conforme ilustram as Figuras 41 e 42.

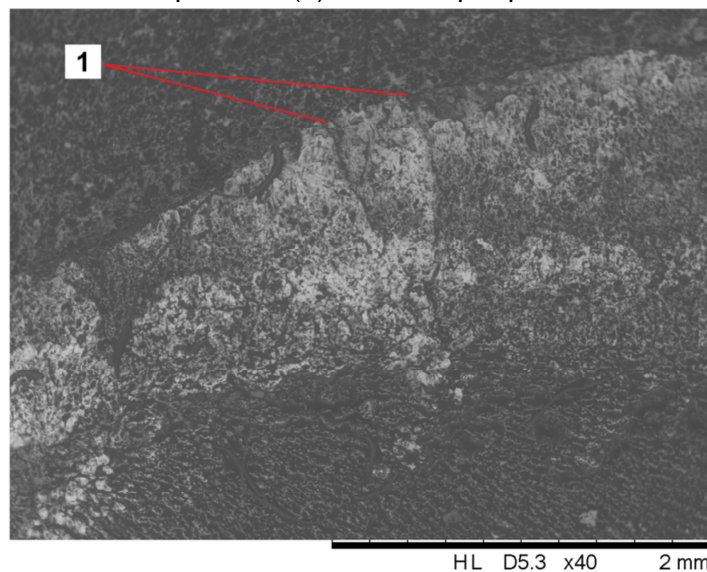
FIGURA 41 – Macrografia do parafuso LC01, indicando uma fratura com múltiplas origens a partir de (1) corrosão por pit.

A partir das análises realizadas, observou-se que o principal mecanismo causador da falha foi a corrosão por pit, uma vez que as trincas se originaram a partir da presença de pits localizados nas raízes das roscas. Tais pits, posteriormente, se propagaram de duas formas distintas: principalmente por fadiga, especialmente devido às altas vibrações do equipamento, observadas durante a operação e, depois, por sobrecarga, que pode ser relacionada, tanto às movimentações bruscas da torre de perfuração durante a operação, quanto aos resultados de resistência e dureza observados.

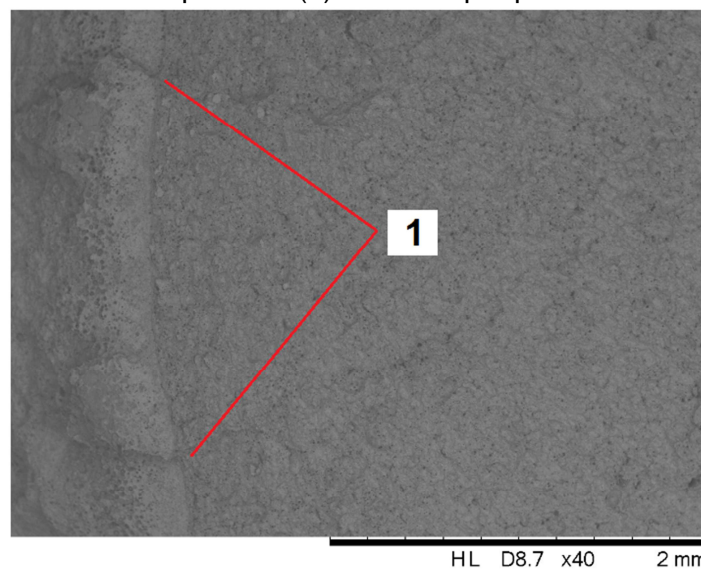
FIGURA 42 – Macrografia do parafuso LOC01, indicando uma fratura com múltiplas origens a partir de (1) corrosão por pit.
