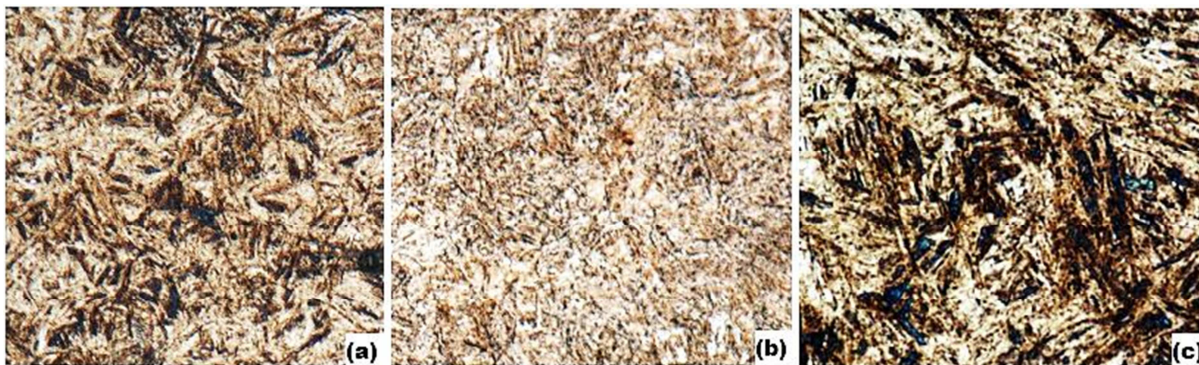
FIGURA 15 – Melatografia CP1 Aumento 1000x (a) borda interna, martensita com austenita retida; (b) região intermediária, austenita; (c) borda externa, martensita com austenita retida.

No entanto, os tratamentos superficiais não foram eficientes para alguns corpos de provas. O CP4 não foi tratado termicamente na borda interna, Figura 18, e o CP5 não apresentou tratamento na borda externa, pois o mesmo teve a extremidade da haste usinada, Figura 19. No CP1 e no CP3 observou-se cementação e têmpera nas duas bordas, Figura 15 e 17, respectivamente, o CP2

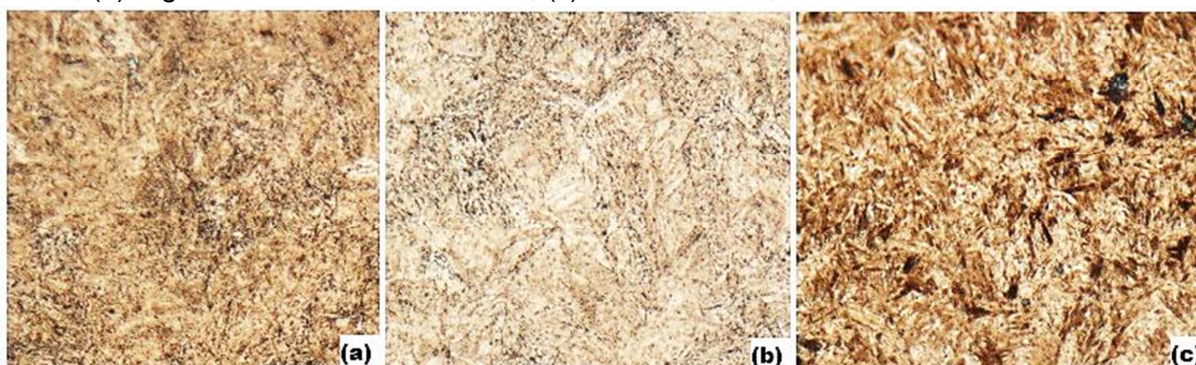
FIGURA 16 – Melatografia CP2 Aumento 1000x (a) borda interna, martensita com austenita retida; (b) região intermediária, austenita; (c) borda externa, martensita com austenita retida.

teve cementação e tempera nas bordas, no entanto, a borda interna apresentou uma camada de tratamento muito fina, cerca 0,5 mm, Figura 16.

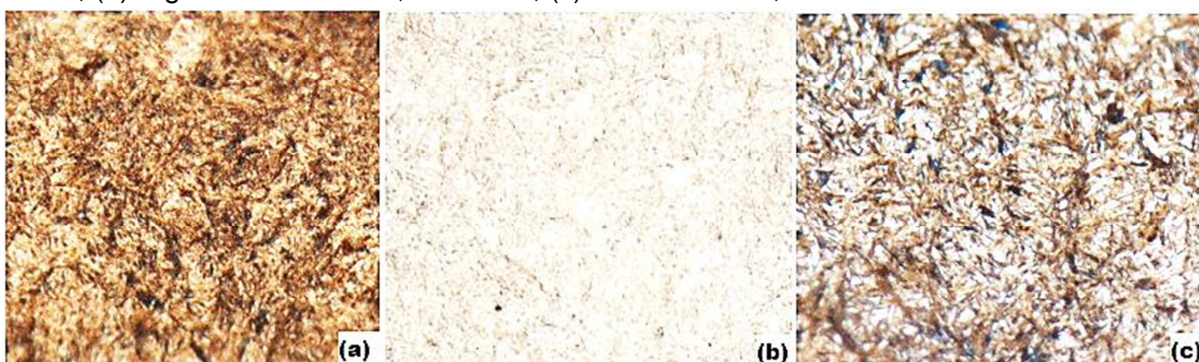
FIGURA 17 – Melatografia CP3 Aumento 1000x (a) borda interna, martensita com austenita retida; (b) região intermediária, austenita; (c) borda externa, martensita com austenita retida.

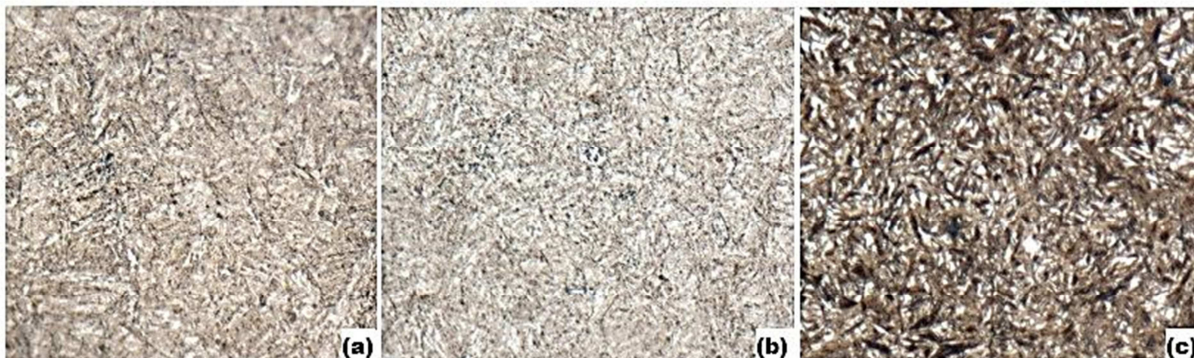
FIGURA 18 – Metalografia CP4 Aumento 1000x (a) borda interna, martensita; (b) região intermediária, austenita com perlita; (c) borda externa, martensita com austenita retida.

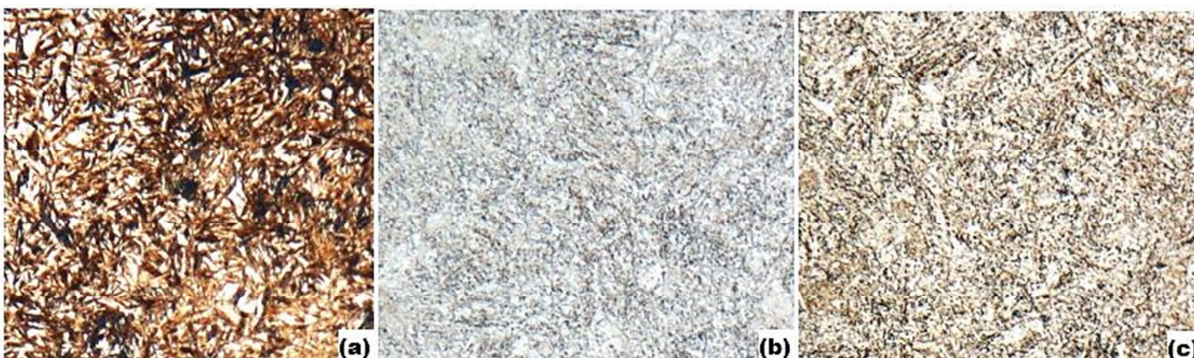
Figura 19 – Metalografia CP5 Aumento 1000x (a) borda interna, martensita com austenita retida; (b) região intermediária, austenita; (c) borda externa, martensita.

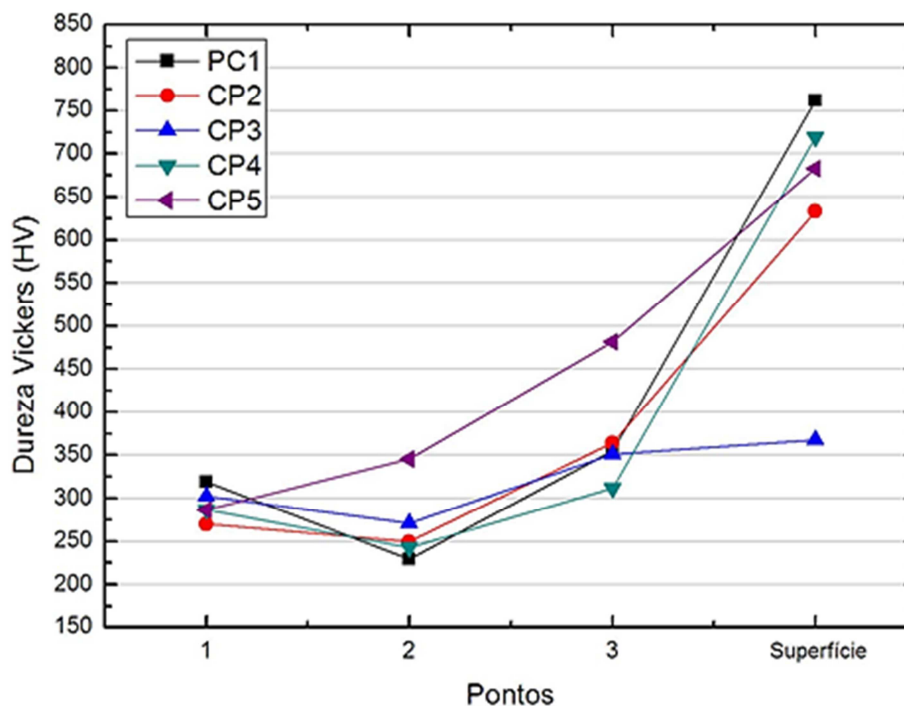
FIGURA 21 – Gráfico de Médias de Microdureza Vickers – HV.

As amostras apresentaram durezas parecidas, as camadas cementadas apresentaram dureza em torno de 357 HV, na matriz apresentaram dureza média de 267 HV, vale ressaltar que a amostra CP5 apresentou maior dureza, pois no ponto 1, 2 e 3 os valores foram de 481,5, 345,5 e 534 HV, respectivamente. Quanto à superfície externa apresentou dureza média de 632 HV.

Grandes durezas não correspondem à grande resistência à fadiga, pois, um material muito duro é também um material frágil, as hastes têm grande dureza superficial e irregular, a exemplo o CP4. Elevada dureza dá ao material grande resistência à tração, no entanto, para torção e flexão, que são exemplo de solicitações nas quais as hastes estão submetidas, alta dureza é indesejável. Esses valores de durezas na superfície podem ser corrigidos com o tratamento térmico revenimento que além de reparar a fase martensita, alivia tensões internas provenientes do processo de fabricação^[3,4].

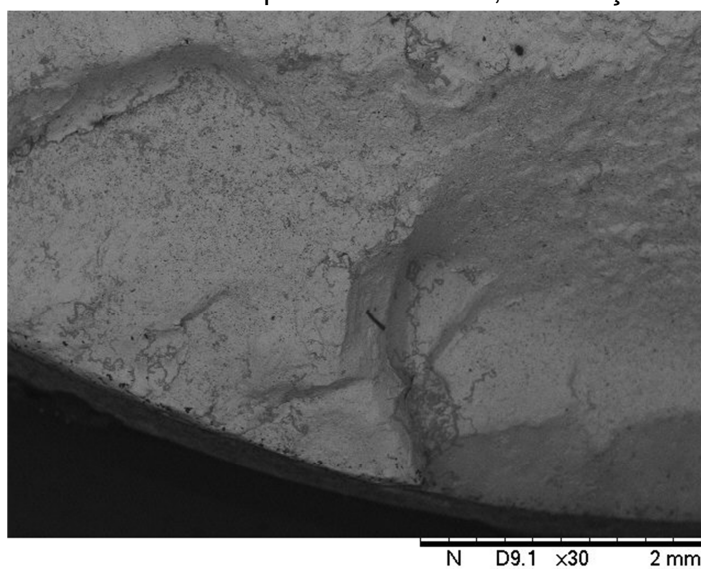
O corpo de prova CP1, pode-se observar superfície levemente rugosa e em sua borda externa cementada e temperada, a formação de degraus ascendentes no sentido da rotação da haste. Além disso, podem-se observar inclusões na superfície da fratura.

FIGURA 22 - Inclusão na superfície da fratura, e formação de degraus.

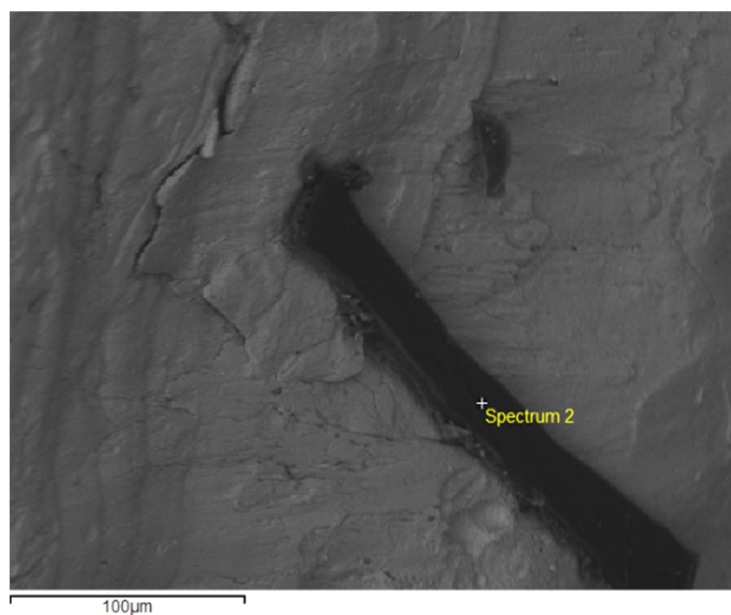
FIGURA 23 - Detalhes da inclusão com microtrincas partindo de seus contornos. E o ponto onde foi realizado o EDS.

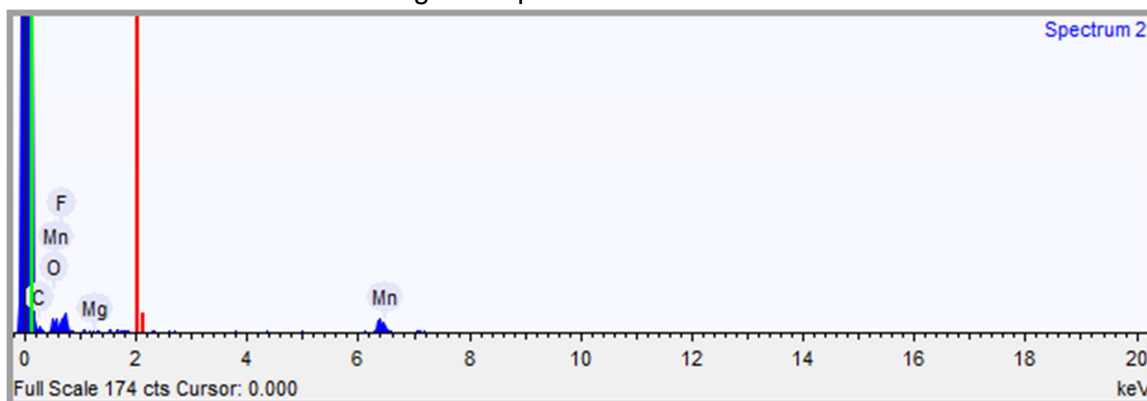
FIGURA 24 - Gráfico spectrum mostra uma quantidade considerável de manganês aproximadamente de 0.149 %.

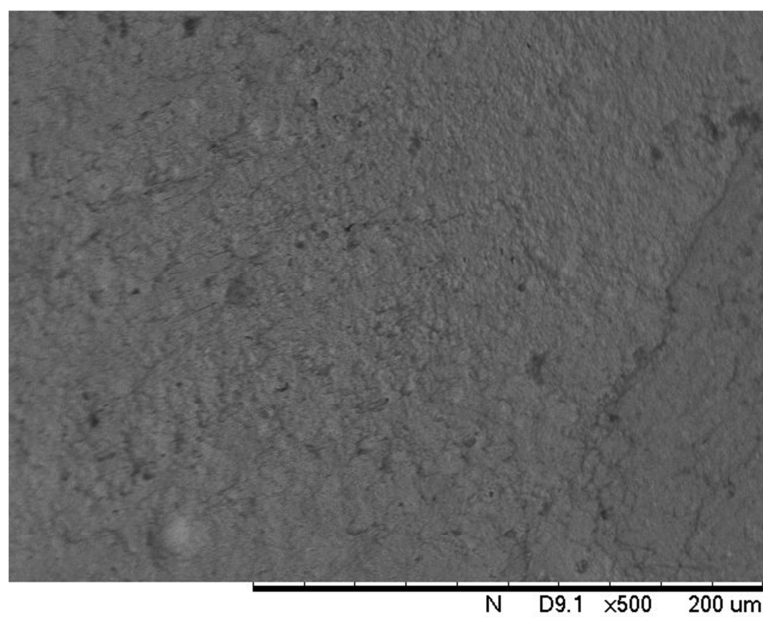
Figura 25 - Detalhe da rugosidade da superfície.
