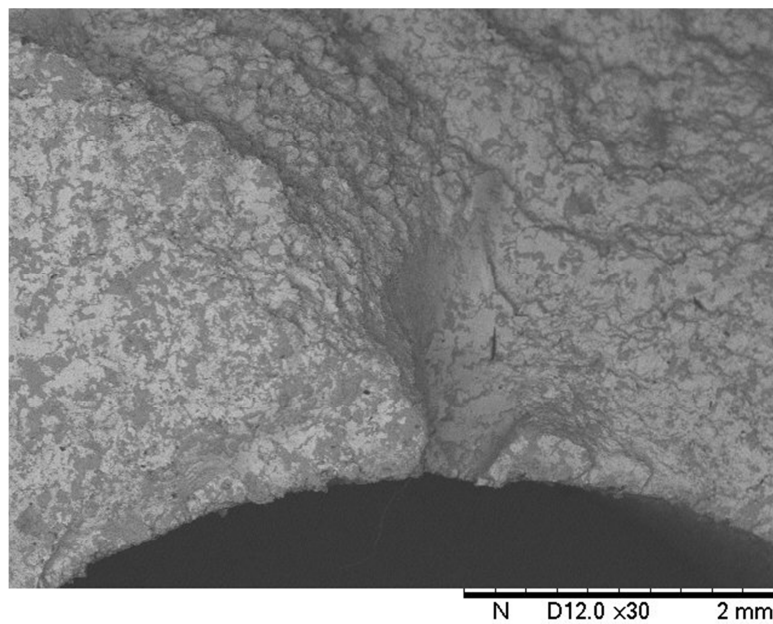
FIGURA 26 - Início da trinca com inclusão.

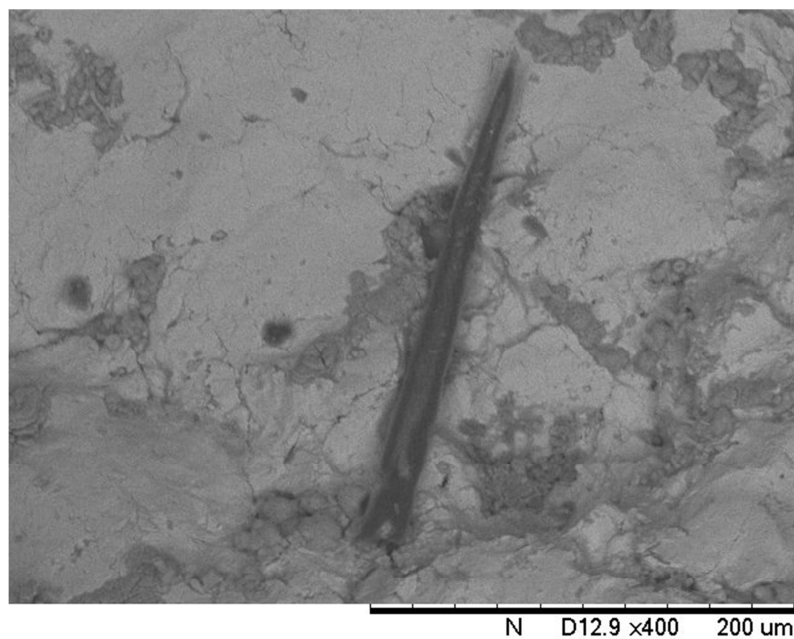
FIGURA 27 - Detalhe inclusão início da fratura.

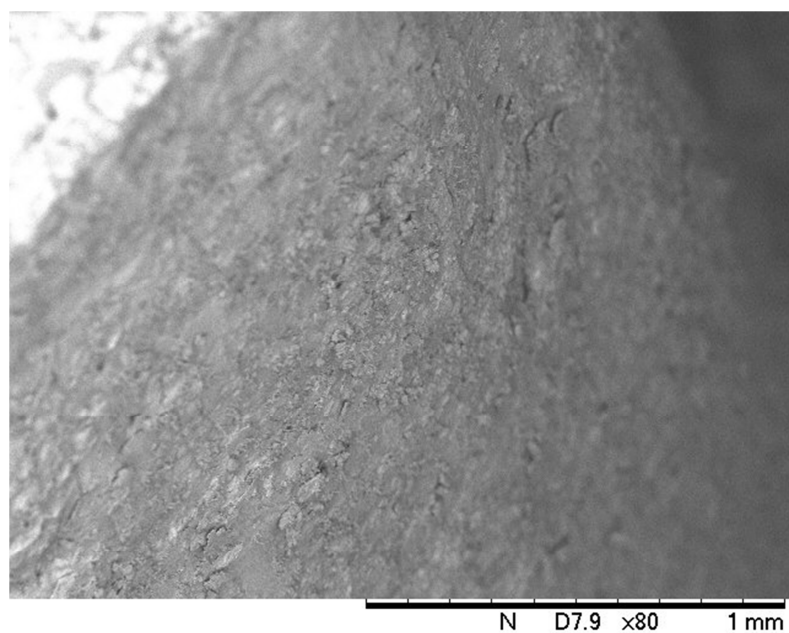
FIGURA 28–Rugosidade na superfície de fratura.

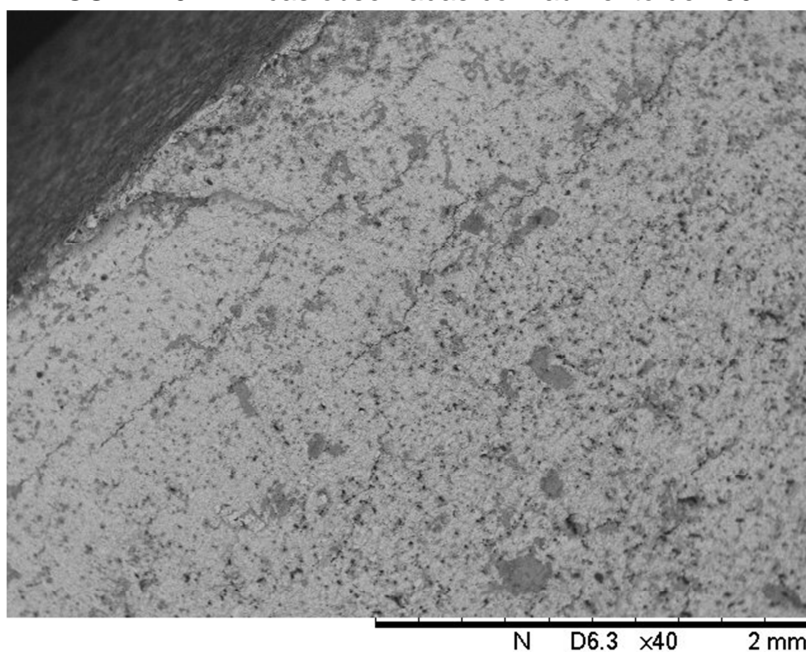
O corpo de prova CP3 também apresentou inclusões e superfície característica de fratura frágil, no entanto, apresentou grande quantidade de trincas em sua superfície.

FIGURA 29 - Trincas observadas com aumento de 400 x.
