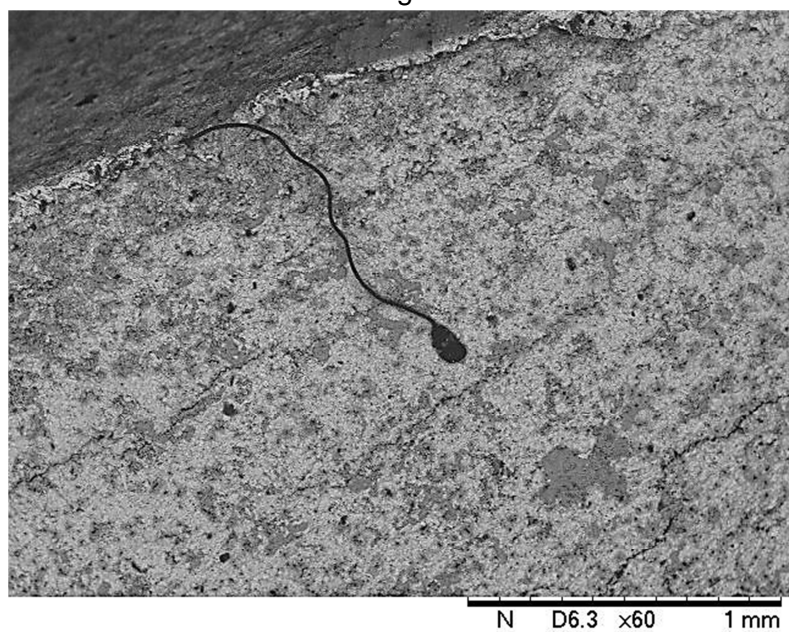
FIGURA 30 - Inclusão seguida de diversas trincas.

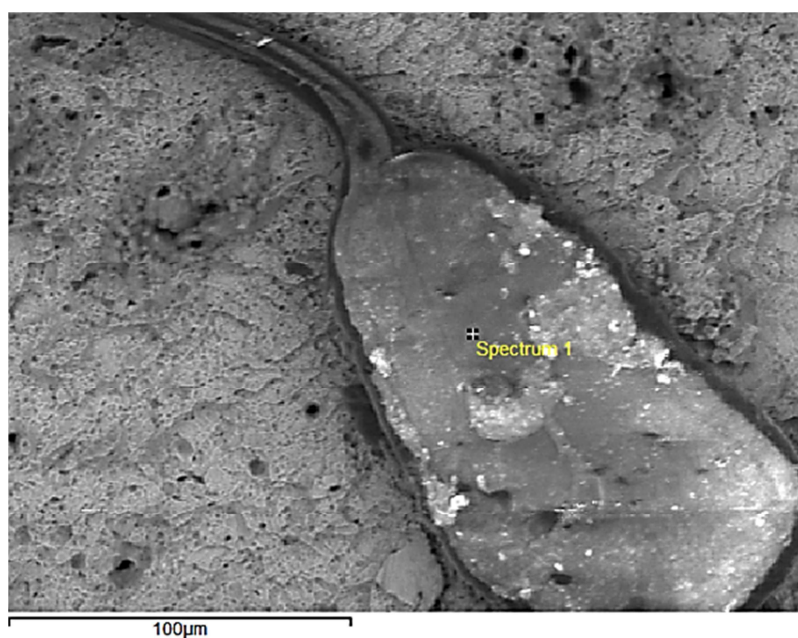
FIGURA 31 - detalhes da inclusão na superfície fraturada com aumento de 1000 x e o ponto de realização do EDS

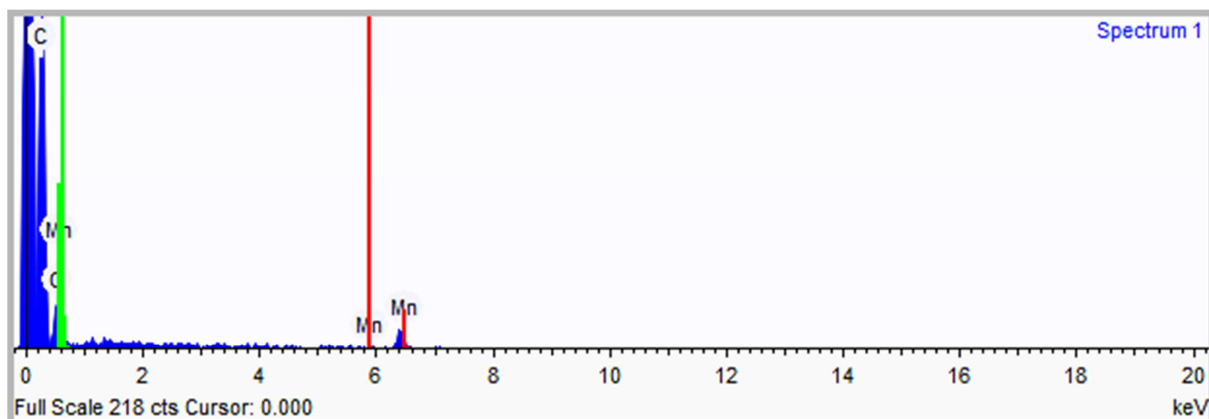
FIGURA 32 - Gráfico spectrum mostra grande quantidade Manganês na inclusão.

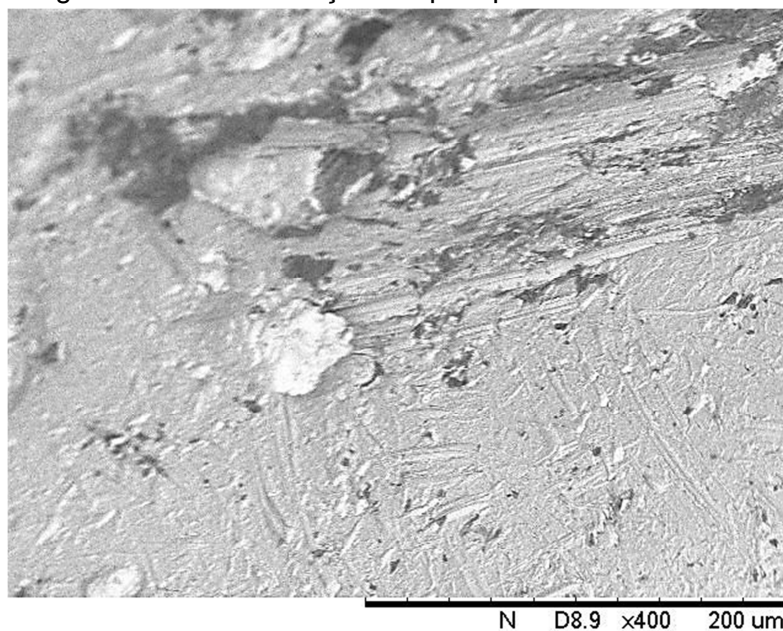
Quanto às amostras CP4 e CP5, não tiveram sua superfície de fratura totalmente preservada impossibilitando assim a análise superficial mais detalhada da fratura.

FIGURA 33 – superfície de falha danificada. É possível verificar a superfície lisa, ou seja, isenta de rugosidades e escamações o que aponta uma fratura do tipo frágil.
