UFPA-FEMAT

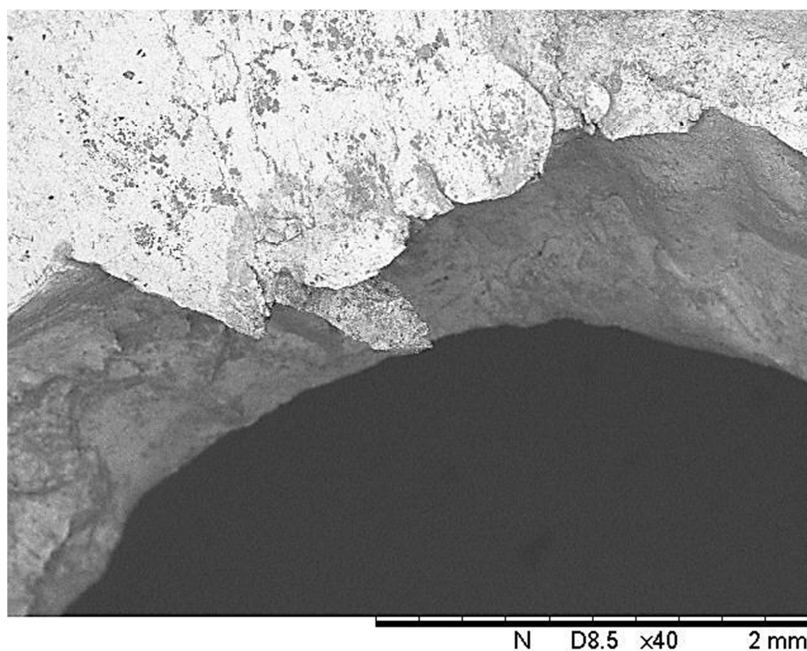
FIGURA 34 – Superfície de falha CP5. Formação de rebarba na superfície de falha devido à haste permanecer em trabalho (rotação) após a fratura.

Na análise visual verificou-se que três amostras, CP1, CP4 e CP5, não tiveram sua superfície de falha preservada, pois permaneceram em trabalho (em rotação) por um período além do considerado normal com relação à percepção da ocorrência da falha, pelo operador, desse modo, não foi possível verificar precisamente a superfície de falha por estereoscopia e MEV. Além disso, o CP5 teve sua extremidade usinada, a fim de reduzir sua seção transversal cônica.

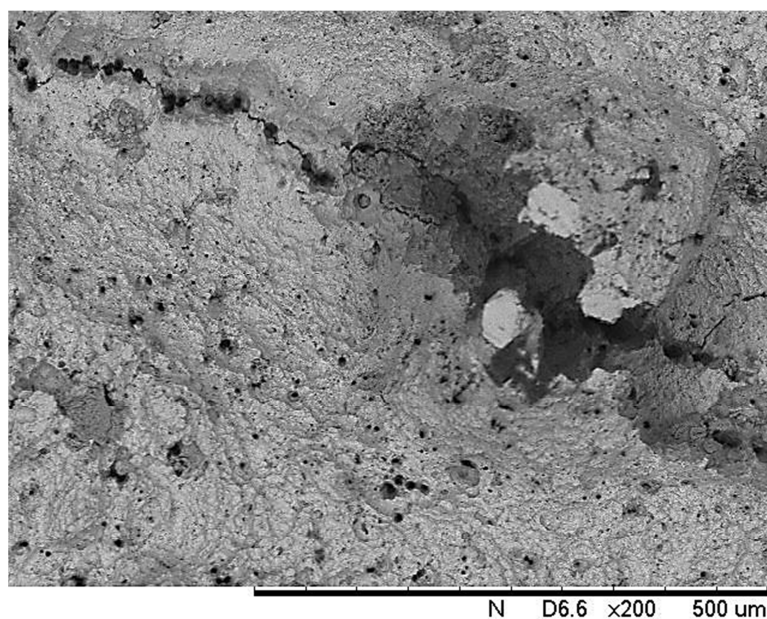
Todos os corpos de provas apresentaram porosidades, no entanto, o CP3 se desta com grande quantidade de poros em toda superfície de fratura, Figura 33.

FIGURA 35 – Poros na superfície de falha do CP3.

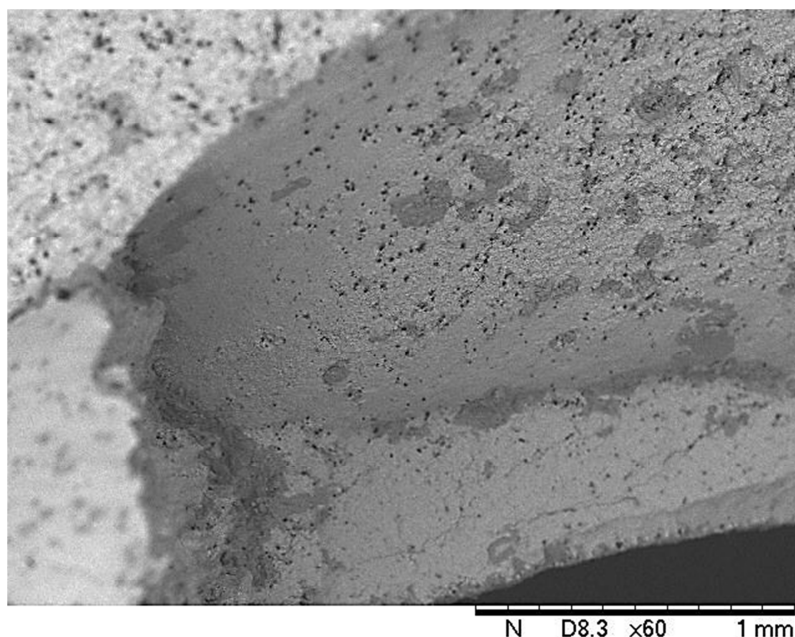
FIGURA 36 – Poros na superfície de falha do CP3.

Analisando a falha do CP3 pode se observar que a fratura teve início na borda interna, onde há a união de três ramificações de trinca, ou seja, um ponto de grande concentração de tensão, ver Figura 36. A intensidade de tensão no extremo de uma trinca não pode ultrapassar o valor crítico de tenacidade à fratura, caso contrário ocorrerá propagação da trinca. Neste caso, o ponto de união das três trincas é o local, na superfície de fratura, com maior concentração de tensão. A partir deste ponto a trinca se propaga em duas direções uma perpendicularmente à seção transversal da haste e a outra com ângulo de 45 graus. Devido à grande quantidade de trincas e poros presentes na superfície de falha perpendicular a seção transversal, poros com tamanhos de aproximadamente 300 μm e inclusões com tamanho de aproximadamente 200 μm , pode se afirmar que houve um alto grau de

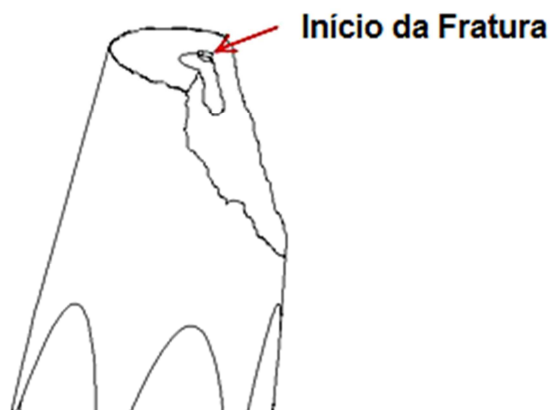
FIGURA 37 – Início da fratura CP3

O CP3 apresentou menor média de dureza aproximadamente 323 HV, ou seja, uma dureza intermediária entre materiais frágeis e materiais dúcteis. Não houve grande aumento progressivo de dureza em direção à região externa da haste, pois o mesmo apresentou a menor dureza na região externa. No entanto, a microestrutura martensítica é frágil e não houve revenimento para correção da austenita retida e nem alívio das tensões, isso explica as trincas presente próximo a região externa, ver Figura 29 e 30. A Falha no CP3 iniciou-se na região central, ver Figura 32, propagou-se perpendicularmente ao eixo longitudinal da haste, em seguida, se rompeu por torção. O ângulo de 45 graus é característica de materiais frágeis em fratura por torção.
