**UNIVERSIDADE FEDERAL DO SUL E SUDESTE DO PARÁ**  
**INSTITUTO DE GEOCIÊNCIAS E ENGENHARIAS**  
**FACULDADE DE ENGENHARIA DE MATERIAIS**

**ANÁLISE DA FALHA DOS PARAFUSOS DE FIXAÇÃO DAS SAPATAS DE UM  
ALIMENTADOR DE MINÉRIOS**

**MARABÁ - PA**  
**2018**

Trabalho de Conclusão de Curso apresentado à Faculdade de Engenharia de Materiais da Universidade Federal do Sul e Sudeste do Pará em cumprimento as exigências para obtenção do grau de Bacharel em Engenharia de Materiais.

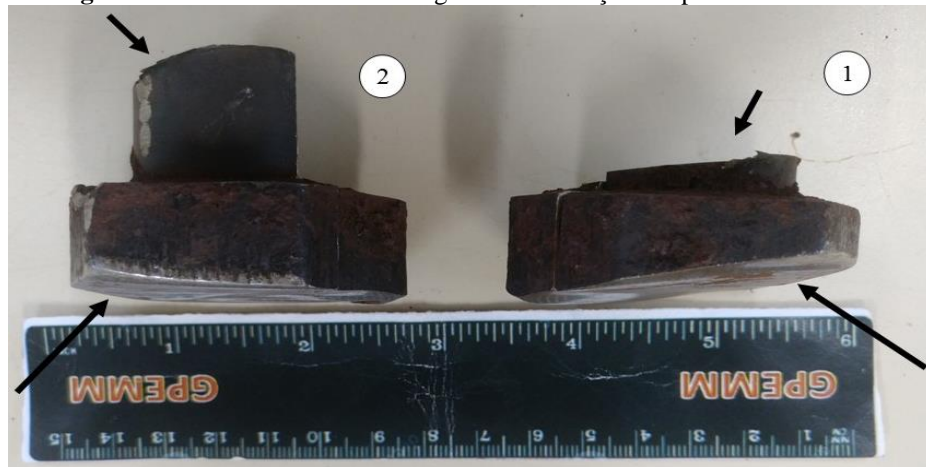
**Figura 28:** Fratura nas hastes e desgastes nas cabeças dos parafusos.

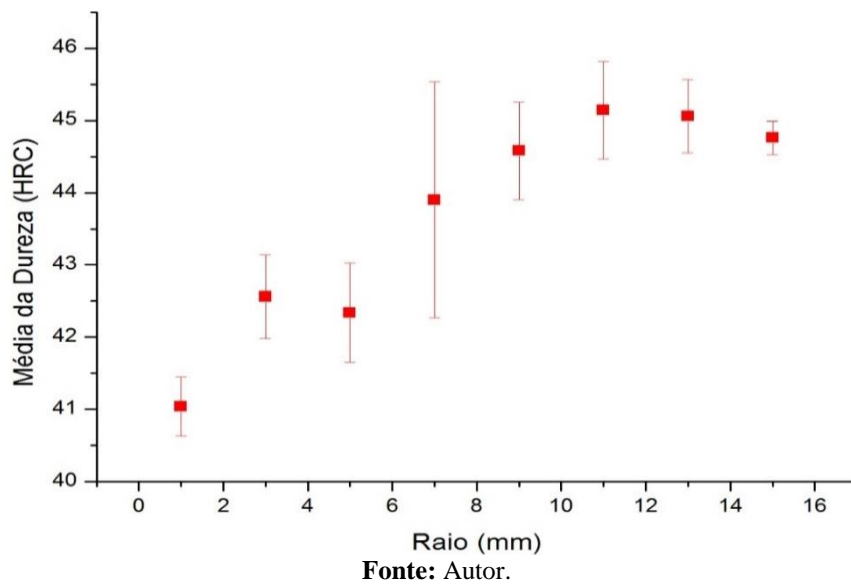
**Figura 29:** Gráfico dos resultados referente ao parafuso 1 (lado do ponto de solda).

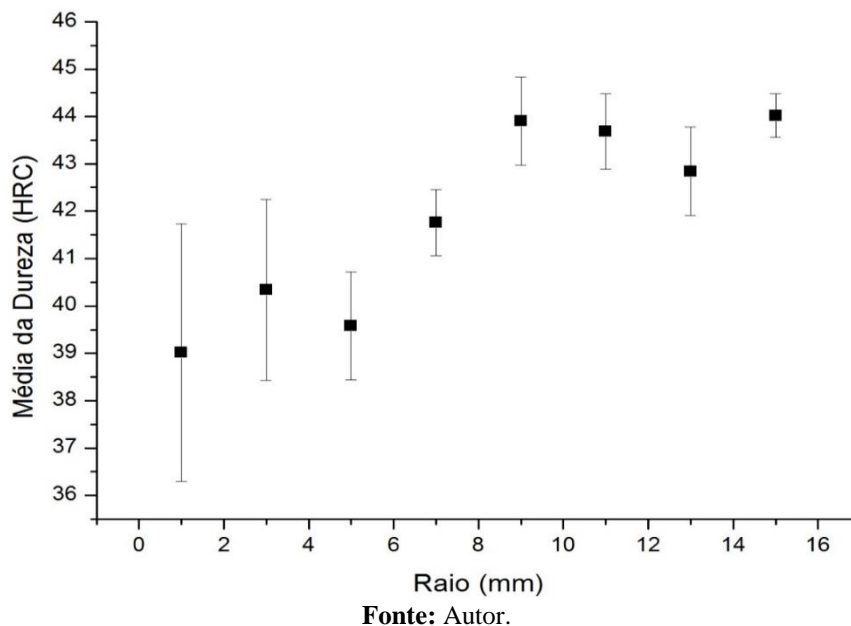
**Figura 30:** Gráficos dos resultados referente ao parafuso 1 (lado oposto ao ponto de solda).

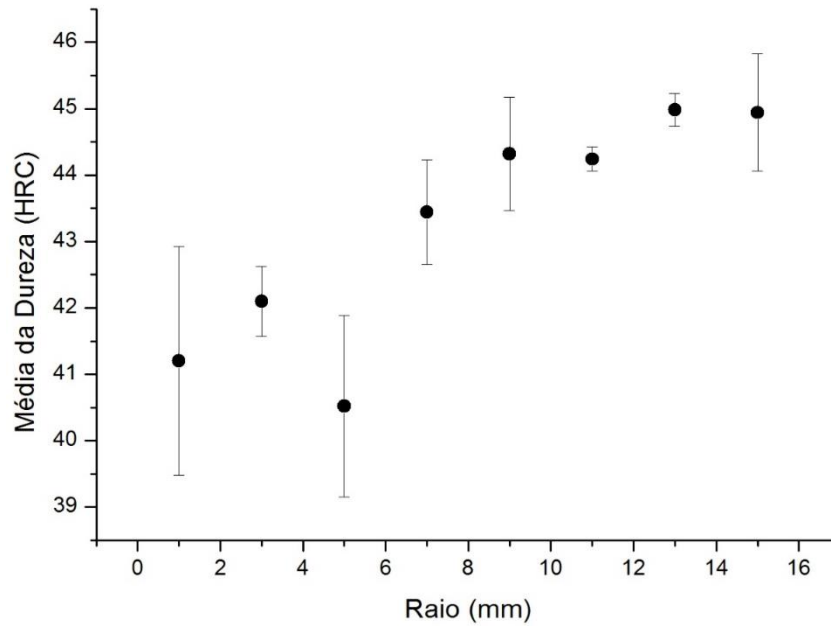
**Figura 31:** Gráfico dos resultados referente ao parafuso 2 (lado oposto ao ponto de solda).

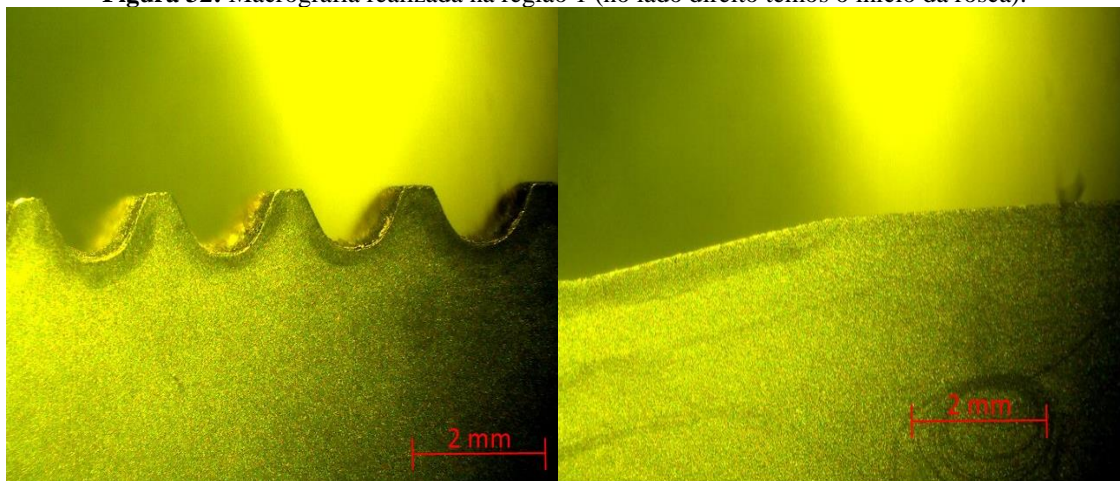
**Figura 32:** Macrografia realizada na região 1 (no lado direito temos o início da rosca).

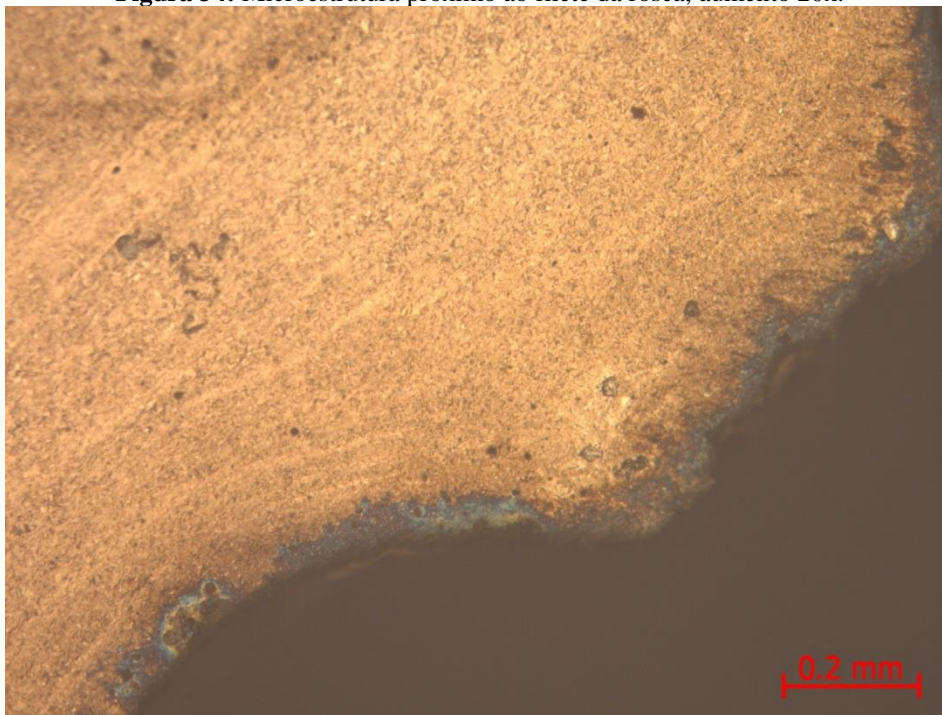
**Figura 34:** Microestrutura próximo ao filete da rosca, aumento 20x.

A figura 34, além de evidenciar uma microestrutura mais refinada, mostra grãos contornando as raízes e cristas do filete ali estudado. Isso prova mais uma vez que a rosca do parafuso passou por um processo de conformação a frio. Esses resultados indicam que a rosca do parafuso (região a qual foi projetada para suportar a maior parte da carga) é mais resistente que a haste do mesmo. Logo, quando os parafusos estão sujeitos à esforços externos para os mesmos tendem a sofrer falhas na região da haste ou cabeça do parafuso.

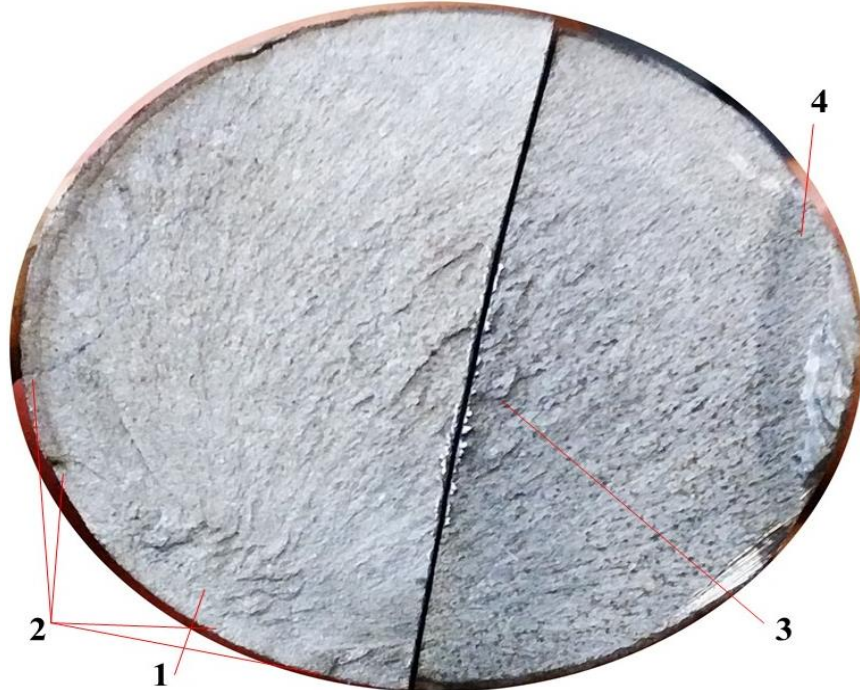
**Figura 35:** Superfície da fratura do parafuso 1.

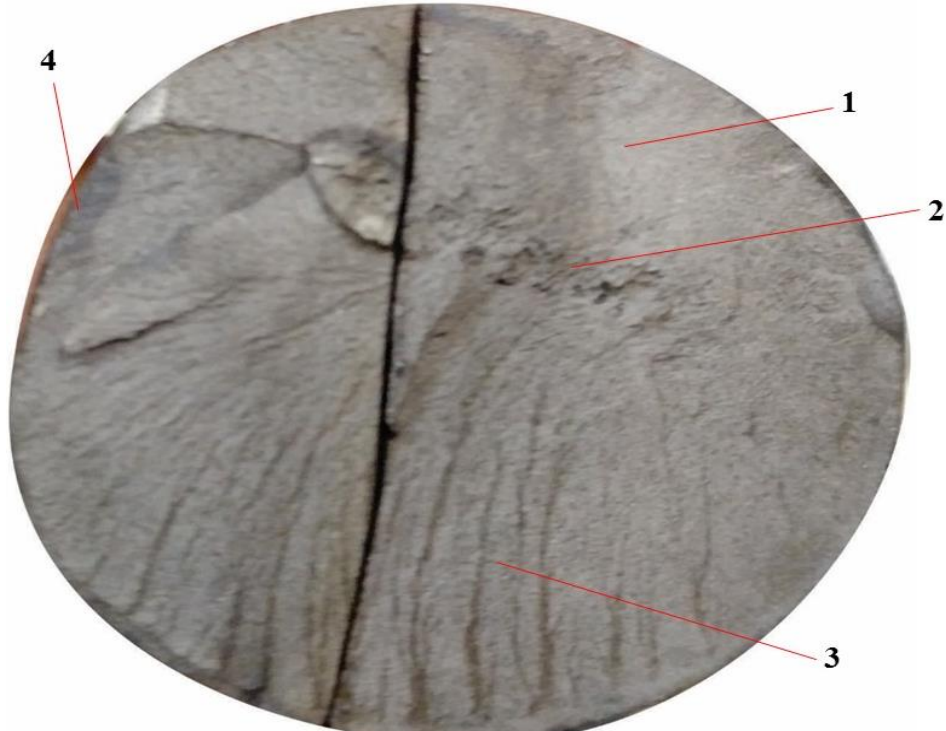
**Figura 36:** Superfície da fratura do parafuso 2.

Na figura 36, temos os pontos mais importantes referentes a superfície da fratura do parafuso 2. No ponto 1, temos uma região mais plana se comparado as outras regiões da mesma fratura. Essa região pode facilmente representar a região da fratura de propagação lenta ou região de fadiga. Logo em seguida temos, o ponto 2, que representa a região fibrosa derivada de carga uniaxial (tração), o aspecto dessa região em comparação a região fibrosa encontrada na superfície do parafuso 1 é bem mais acentuado, sugerindo que o parafuso 2 sofreu um esforço externo de tração de maior intensidade. Como a região da fratura de propagação rápida (ponto 3), vem logo em seguida da região fibrosa, pode se dizer que essa intensidade da carga de tração foi suficientemente alta, para dar início ao colapso da fratura. No ponto 4 temos a zona termicamente afetada pelo calor do ponto de solda (ZTA).

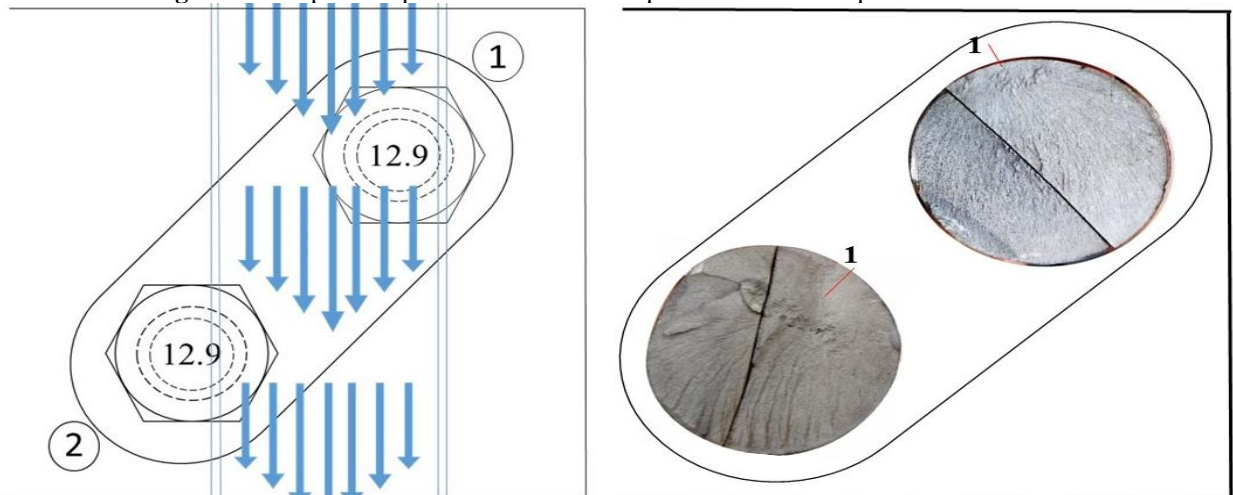
**Figura 37:** Esquema representando o motivo que levou ambos os parafusos a falhar.

Como já é sabido, o parafuso 1 suportou a maior parte da carga e o parafuso 2 apresenta marcas de Chevron gradativas inclinadas, sugerindo dizer que o mesmo sofreu torção gradativamente, logo, para uma torção dessa magnitude, o esforço externo cíclico suportado em sua cabeça estava mais próximo das regiões de tensão de cisalhamento máximo do que seu próprio eixo. Por esse motivo a carga cíclica externa evidenciada na figura anterior pelas setas azuis, estão dispostas desta maneira. Partindo dessa teoria, e analisando o sentido da força para se apertar ou afrouxar esses parafusos. Essa carga externa cíclica, tenderia a rotacionar o parafuso 1 no sentido anti-horário (afrouxar) e o parafuso 2, a rotacionar no sentido horário (apertar). Isso explica o porquê somente um dos parafusos de uma mesma sapata foi encontrado folgado, (figura 38).

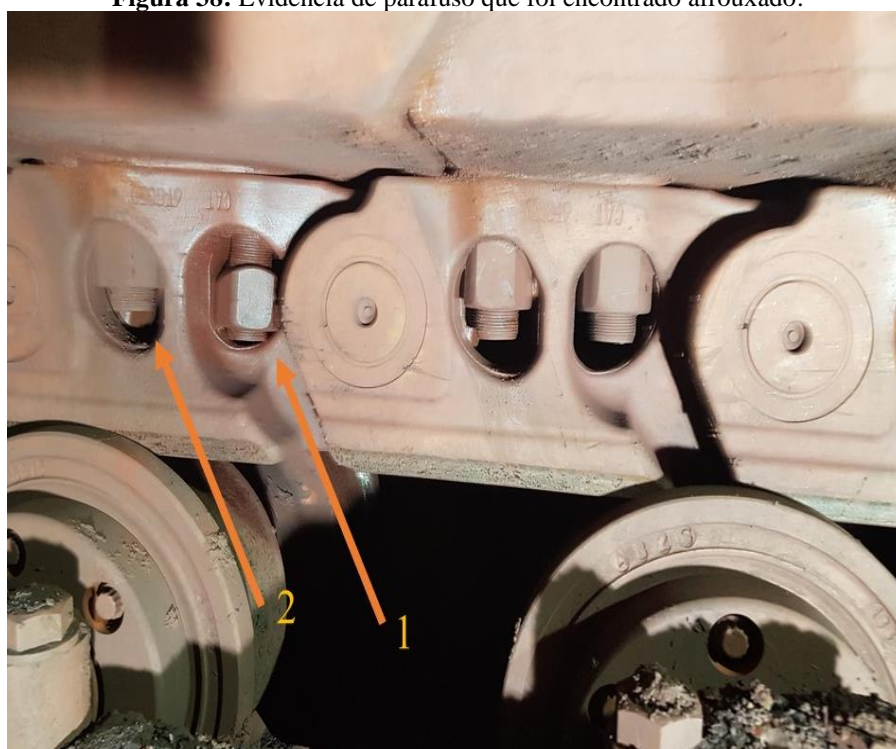
**Figura 38:** Evidência de parafuso que foi encontrado afrouxado.

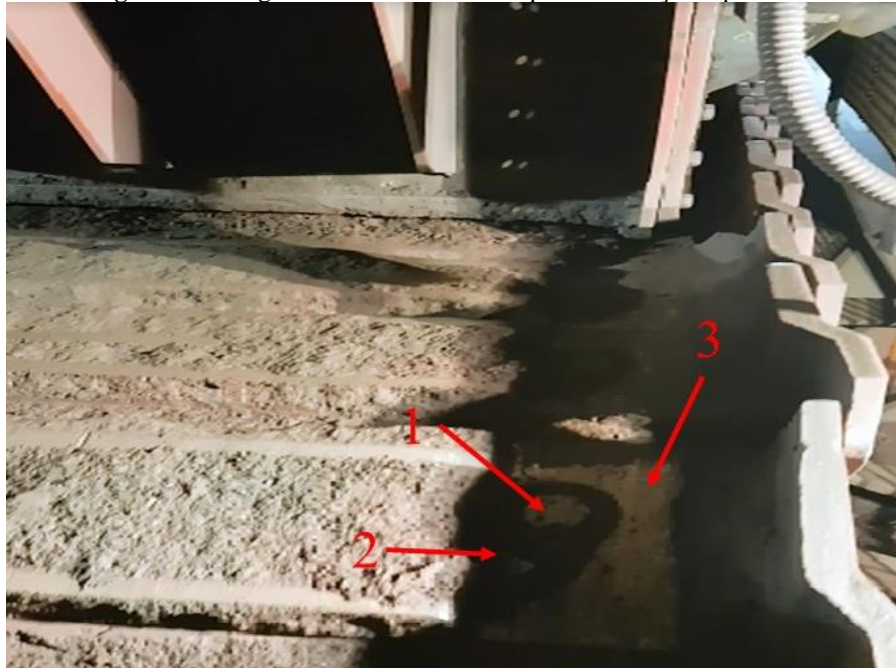
**Figura 39:** Desgastes encontrados nas sapatas e cabeça do parafuso.

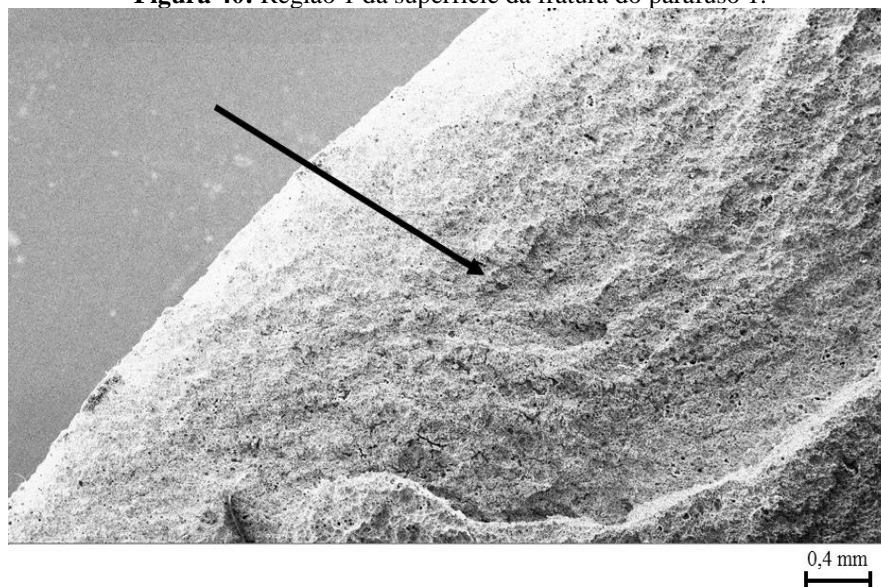
Ao analisar microscopicamente a região do ponto 1 da superfície fraturada do parafuso 1, as marcas de praia ficam mais evidentes (figura 37). Essa dificuldade de observar essas marcas macroscopicamente pode estar ligada a dois fatores, o primeiro e que essas marcas são difíceis de serem observadas em ligas de aço, e o segundo fator é de que, as mesmas não são possíveis de serem observadas em níveis elevados ou baixos de variação da tenacidade a fratura ( $\Delta K$ ). E como não temos aparência áspera ou roscada de clivagem indicando  $\Delta K$  baixo, podemos afirmar que as fraturas apresentam elevada tenacidade a fratura.

**Figura 40:** Região 1 da superfície da fratura do parafuso 1.

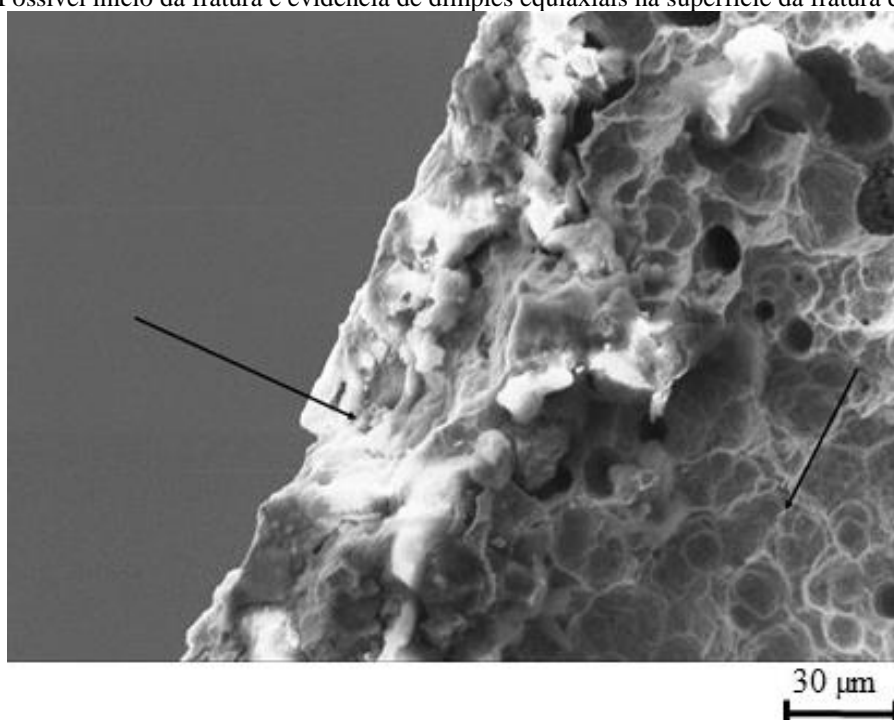
Vasculhando a região 1 na direção de encolhimento das marcas de praia (sentido oposto ao da seta), é possível chegar a uma região que pode ter sido o início da fratura (figura 41). Analisando essa região, fica perceptível algumas estrias de fadiga bem como dimples equiaxiais derivados de carga uniaxiais de tração. Como a maior parte da superfície da fratura está tomada por esses dimples equiaxiais, pode se dizer que, a carga externa cíclica que atuou na cabeça desse parafuso induzia cargas de tração suficientemente pequenas ao ponto do parafuso resistir ao desgaste e a fratura lentamente por um longo período até colapsar totalmente próximo a região mais externa do parafuso.

**Figura 41:** Possível início da fratura e evidência de dimples equiaxiais na superfície da fratura do parafuso 1.

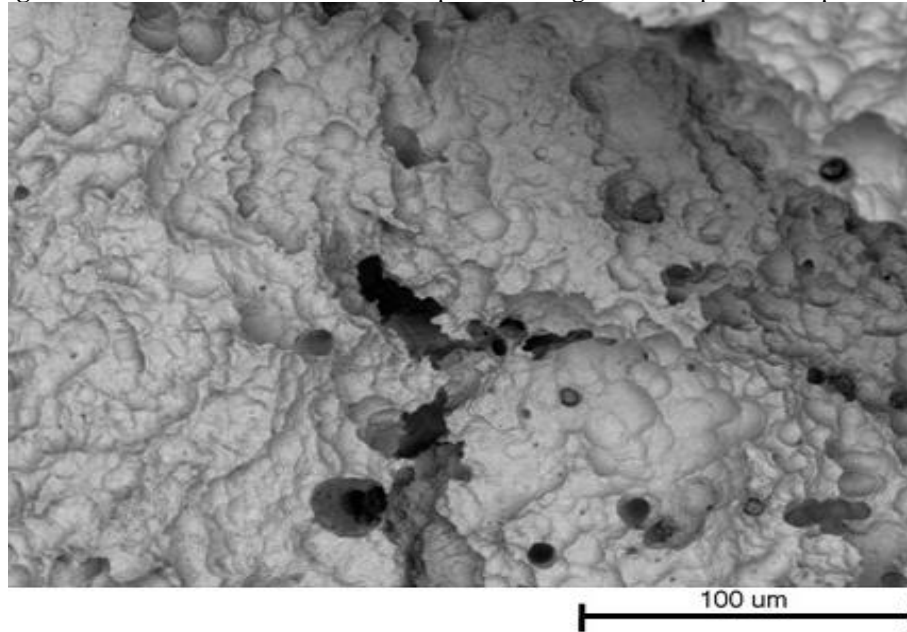
**Figura 42:** Coalescência de Microvazios por toda a região 2 da superfície do parafuso 2.

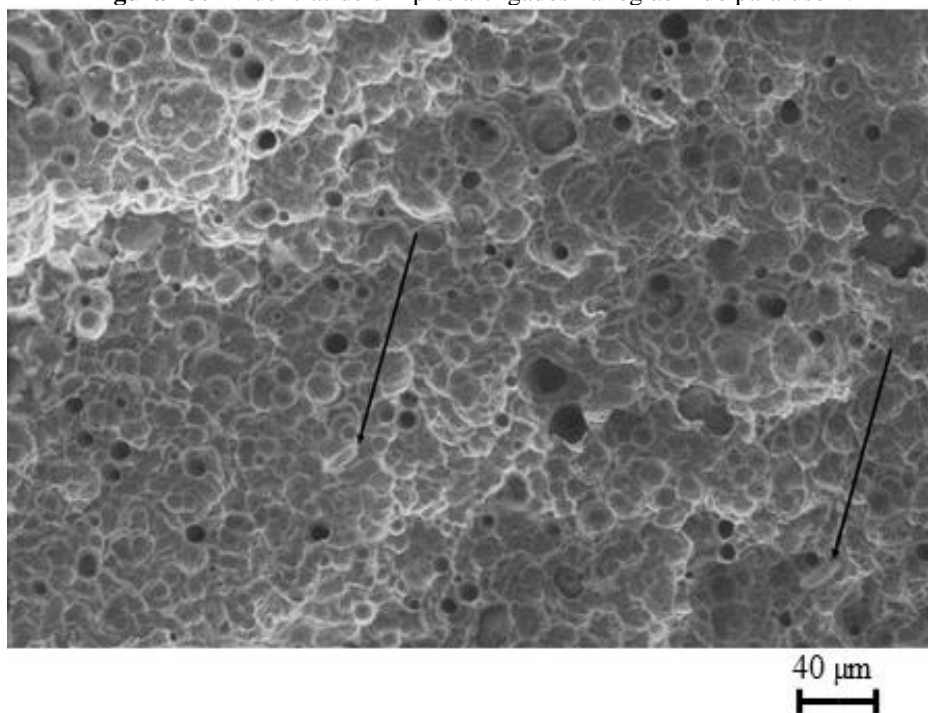
Como o parafuso 2 sofreu torção até o ponto onde o parafuso 1 falhou catastróficamente e deduzindo que essa torção aumentou gradativamente tendendo a causar um pouco de cisalhamento, é de se esperar que alguns dimples alongados apareçam na superfície da fratura do parafuso 2 de maneira mínima pontual, (figura 43).

**Figura 43:** Evidências de dimples alongados na região 1 do parafuso 2.

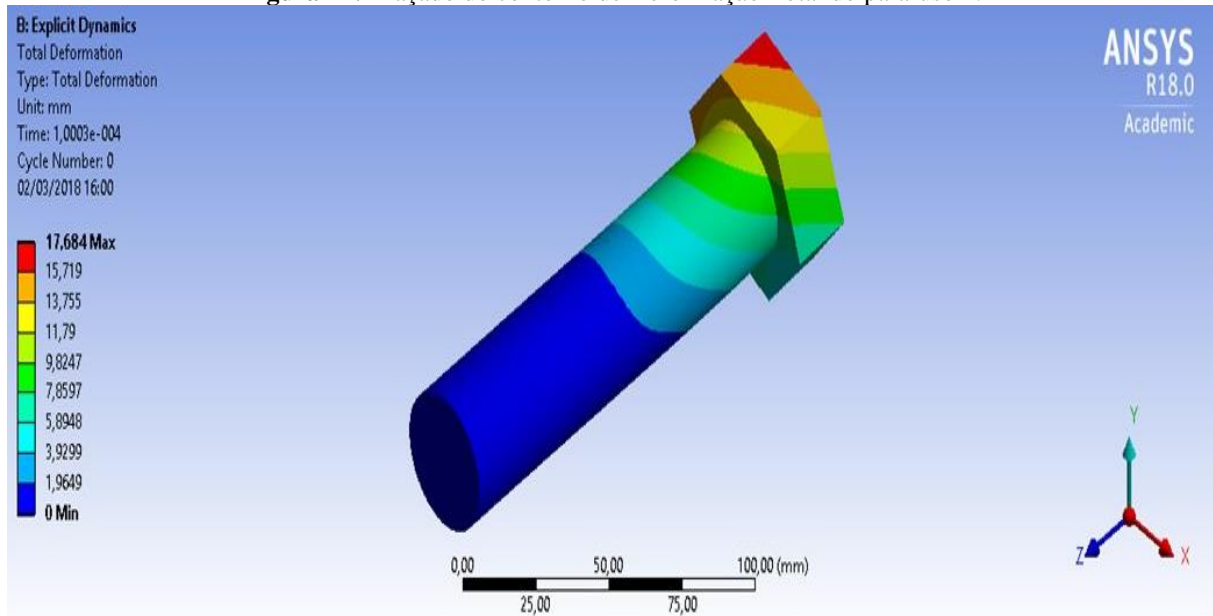
**Figura 44:** Traçado do contorno de Deformação Total do parafuso 1.

Os resultados reforçam a ideia de que quando os parafusos estão sujeitos a essa suposta carga externa cíclica em suas cabeças, deformações significativas surgem na região da cabeça e haste dos mesmos, pois, em ambas as situações temos a região da rosca apresentando

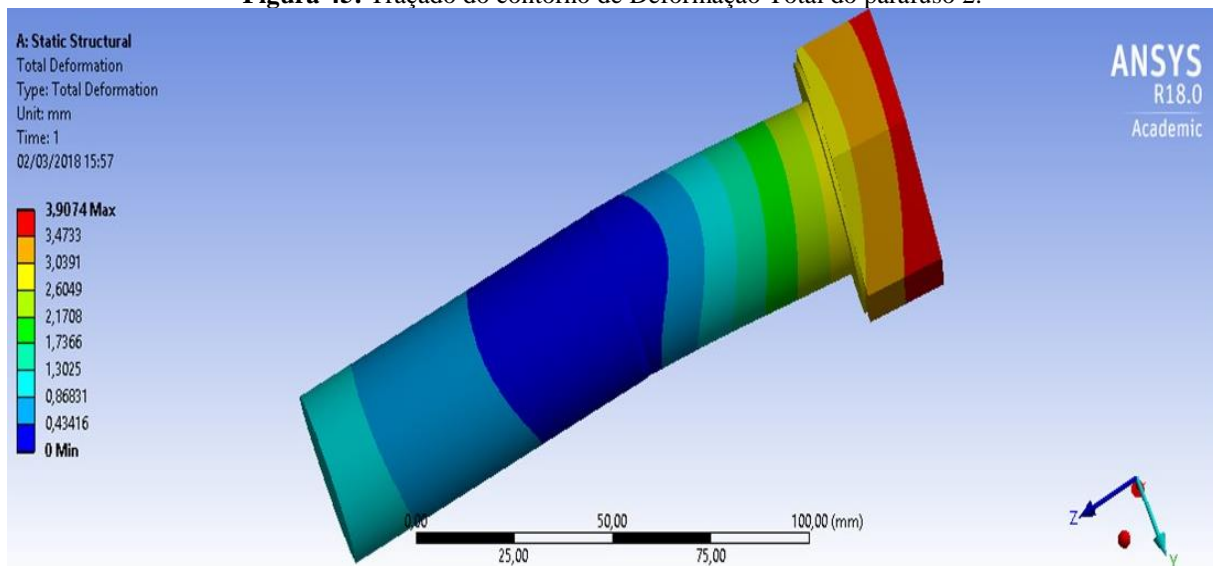
**Figura 45:** Traçado do contorno de Deformação Total do parafuso 2.
