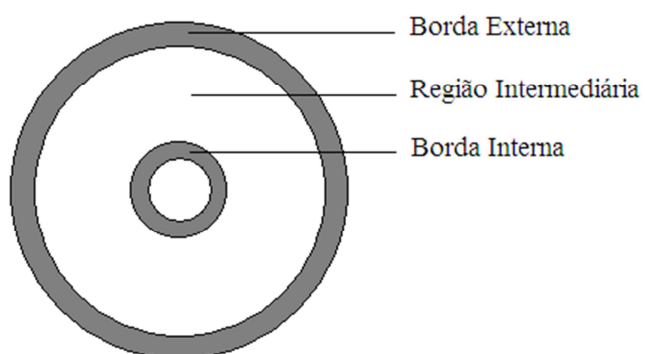
Figura 14 – Esboço da macrografia com camada cementada.

Com base nos tratamentos térmicos e termoquímicos, as CP's foram divididas em quatro zonas de dureza, Figura 14, a primeira, refere-se à borda interna, a segunda a região intermediária da amostra com a dureza da matriz, a terceira a borda externa e a quarta a superfície externa da haste. A borda interna tem dureza média 345 HV, o meio da amostra, dureza média de 248 HV, na borda externa, dureza média de 294 HV, exceto para o CP5 que apresentou na borda interna, meio e externa, dureza média de 481, 354 e 534, respectivamente. Na superfície as CP's têm uma média de 632 HV, exceto para o CP4, que no ponto 4, tem dureza de 900 HV, Figura 21.

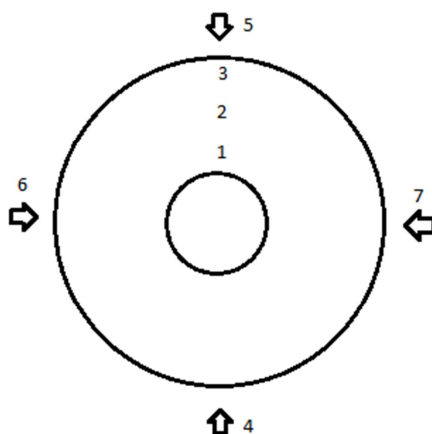
FIGURA 20 – Esquema de indentações para dureza.

A microdureza Vickers^[11] foi realizada após a análise metalográfica a partidas das mesmas amostras. E seguindo o sistema de amostragem da Figura 20.
