**UNIVERSIDADE FEDERAL DO SUL E SUDESTE DO PARÁ**  
**INSTITUTO DE GEOCIÊNCIAS E ENGENHARIAS**  
**FACULDADE DE ENGENHARIA DE MATERIAIS**

**ANÁLISE DA FALHA DOS PARAFUSOS DE FIXAÇÃO DAS SAPATAS DE UM  
ALIMENTADOR DE MINÉRIOS**

**MARABÁ - PA**  
**2018**

Trabalho de Conclusão de Curso apresentado à Faculdade de Engenharia de Materiais da Universidade Federal do Sul e Sudeste do Pará em cumprimento as exigências para obtenção do grau de Bacharel em Engenharia de Materiais.

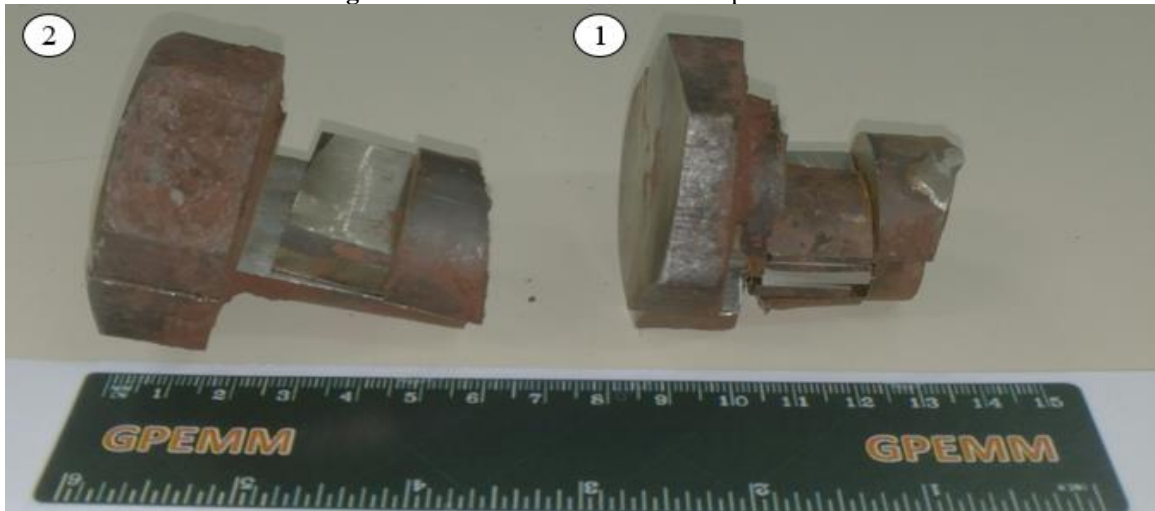
**Figura 21:** Parafusos recebidos da empresa Vale S.A.

Foram encaminhados ao Laboratório de Ensaios Destrutivos da Universidade Federal do Sul e Sudeste do Pará (LED – UNIFESSPA) dois parafusos fraturados e um novo para análise. Os mesmos vieram “pré-preparados inadequados”, com um corte longitudinal em todo o seu eixo, dividindo assim, a superfície das fraturas em duas partes, dificultando ou impossibilitando a realização das análises de maneira mais satisfatória e eficiente, além de terem inserido um ponto de solda em ambos os parafusos para a realização desses cortes. Os parafusos também se encontravam completamente revestidos de uma camada de minério de ferro (figura 21).

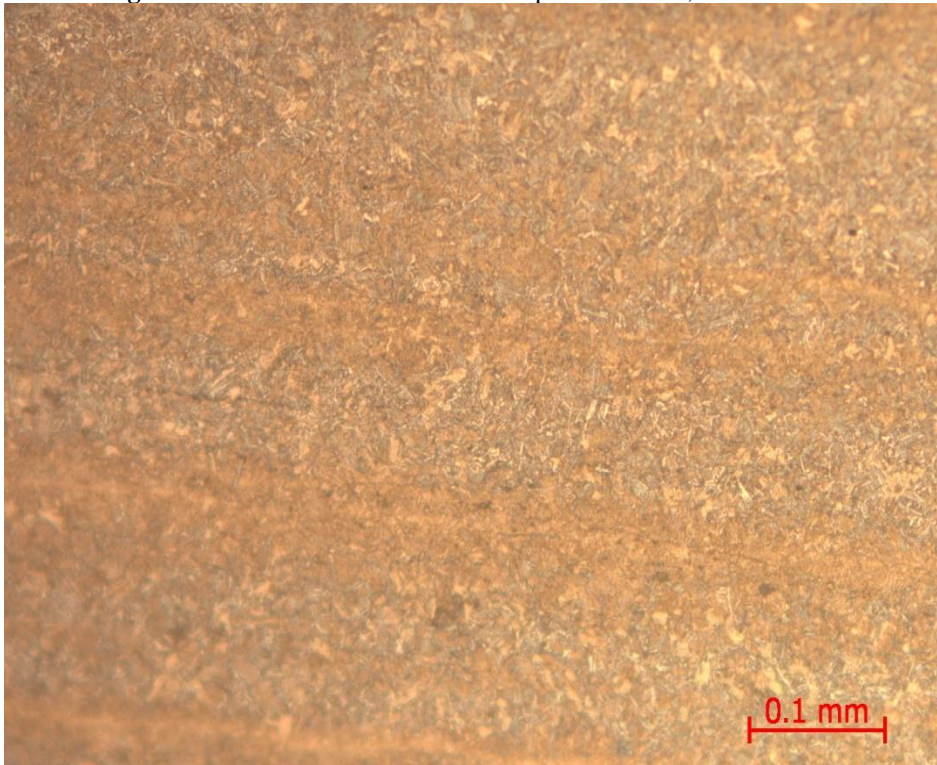
**Figura 34:** Microestrutura próximo ao filete da rosca, aumento 20x.

A figura 34, além de evidenciar uma microestrutura mais refinada, mostra grãos contornando as raízes e cristas do filete ali estudado. Isso prova mais uma vez que a rosca do parafuso passou por um processo de conformação a frio. Esses resultados indicam que a rosca do parafuso (região a qual foi projetada para suportar a maior parte da carga) é mais resistente que a haste do mesmo. Logo, quando os parafusos estão sujeitos à esforços externos para os mesmos tendem a sofrer falhas na região da haste ou cabeça do parafuso.
